# **AHJUDE UURING PROJEKTI ECOHOUSING RAAMES**

Mart Hovi EMÜ, Andres Menind EMÜ, Külli Hovi EMÜ, Argo Ladva EMÜ

## **EXAMINATION OF OVENS FOR PROJECT ECOHOUSING**

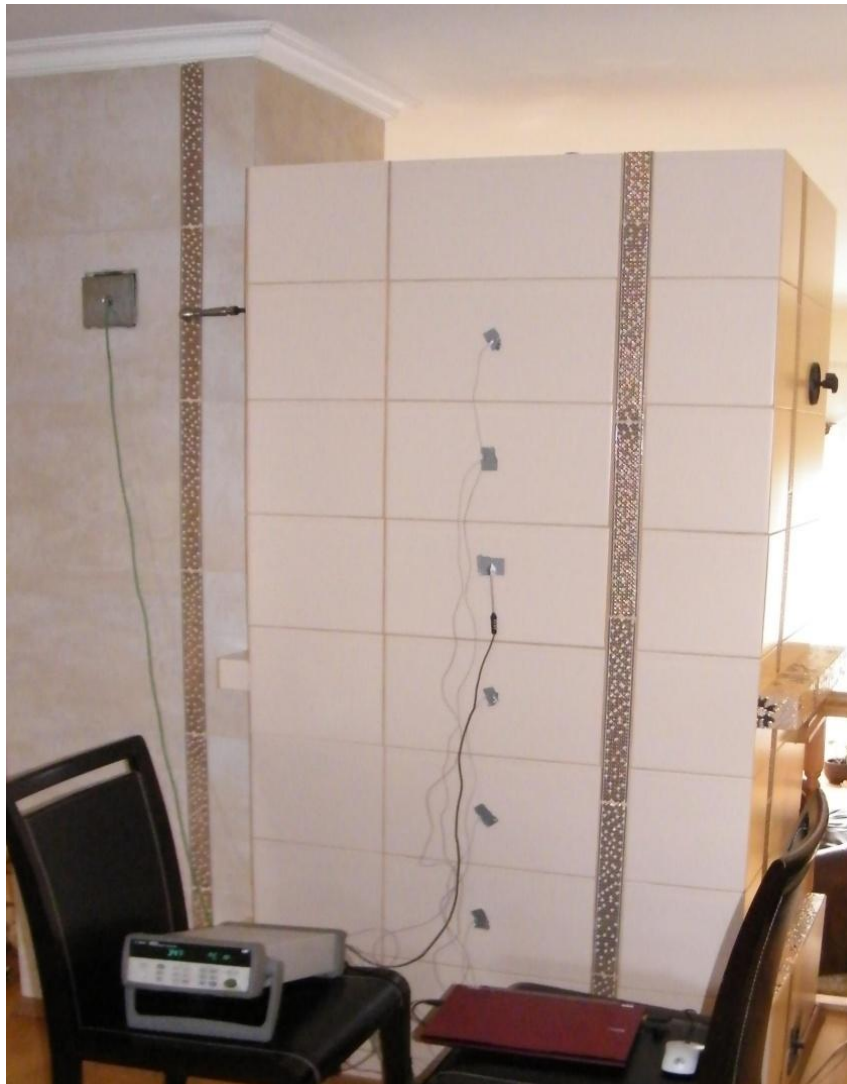
**Joonis 2** Moodulahju pinnatemperatuuride mõõtmise üldvaade  
**Figure 2** Surface temperatures measurements of modular oven

Uuritud moodulahi (Joonis 2.) on valminud käesoleva sajandi alguses. Ahi koosneb spetsiaalmoodulitest, mis moodustavad kolde ja lõõristiku. Selle ümber on keht, mis tagab soojust ühtlase ülekande ruumi. Ahju pind on kaetud keraamiliste plaatidega. Vastavalt

standardile tuleb jagada kogu ahju pind võrdseteks elementideks ja mõõta keskmisi temperatuure kuni ahju täieliku jahtumiseni. Saadud tulemustest saab arvutada ahju väljundvõimsuse ja ruumi antud energia.

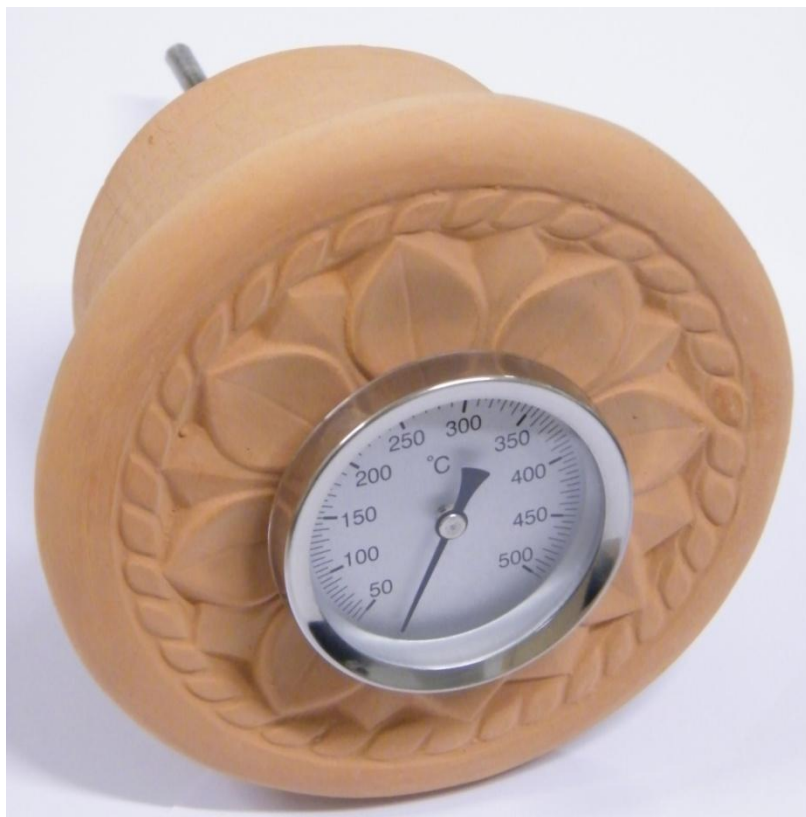
**Joonis 4** Suitsugaasi termomeeter paigutatud läbi tahmatopsi  
**Figure 4** Flue-gas thermometer in soot hatch

Ahju igapäevane kasutaja saaks reaajas informatsiooni ahju siibritagusele tahmaluugile monteeritud suitsugaasitermomeetrilt nagu on kujutatud joonisel 4. Sellise pidevalt jälgitava näidiku põhjal on ahju kasutajal võimalik kujundada optimaalseid ja säästlikke kütmisvõtteid.

Viimasesse tahmatopsi tuleks paigaldada statsionaarne suitsugaasi termomeeter. Lühikese lõõriga ahjude suitsugaasi lahkumistemperatuur korstnasse on liiga kõrge, mis tähendab suurt soojuskadu, kuid võib põhjustada ka tuleohtu. Seega peaks ahju projekteerimisel leidma võimaluse piisava soojusvahetuspinna loomiseks lõõristikus. Seda sätestab ka vastav standard EN 15544. Mida öelda ahju kohta kui kolde temperatuur on 700 kraadi ja suitsugaasid siibri taga on 450 kraadi. Sellise ahju kasutegur on 35 %. See on küttepuude raiskamise masin!
